汇丰物流工程扩能改造项目

# 水土保持设施验收报告

建设单位：山东汇丰石化集团有限公司

2021年12月

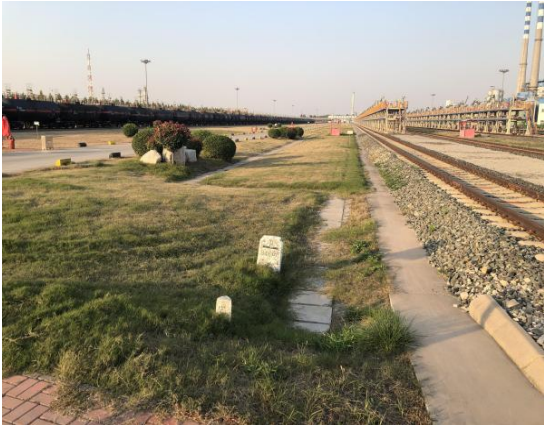
| 绿化、雨水排水系统 | 绿化、雨水排水系统 |

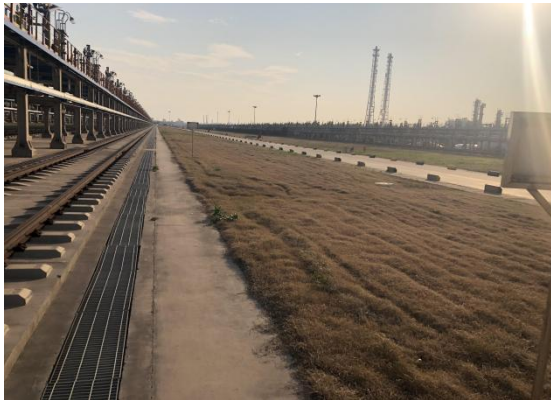
| 绿化、雨水排水系统 | 绿化、透水砖 |

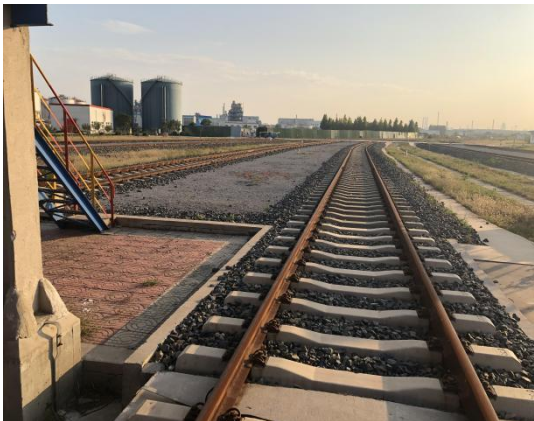
| 透水砖、碎石覆盖 | 透水砖 |
